Teste cilindro Brother TN2370

Comparativos
de um teste
completo

Este teste verifica a durabilidade e o funcionamento do modelo de cilindro Brother TN2370 utilizado na unidade de cilindro DR2340.

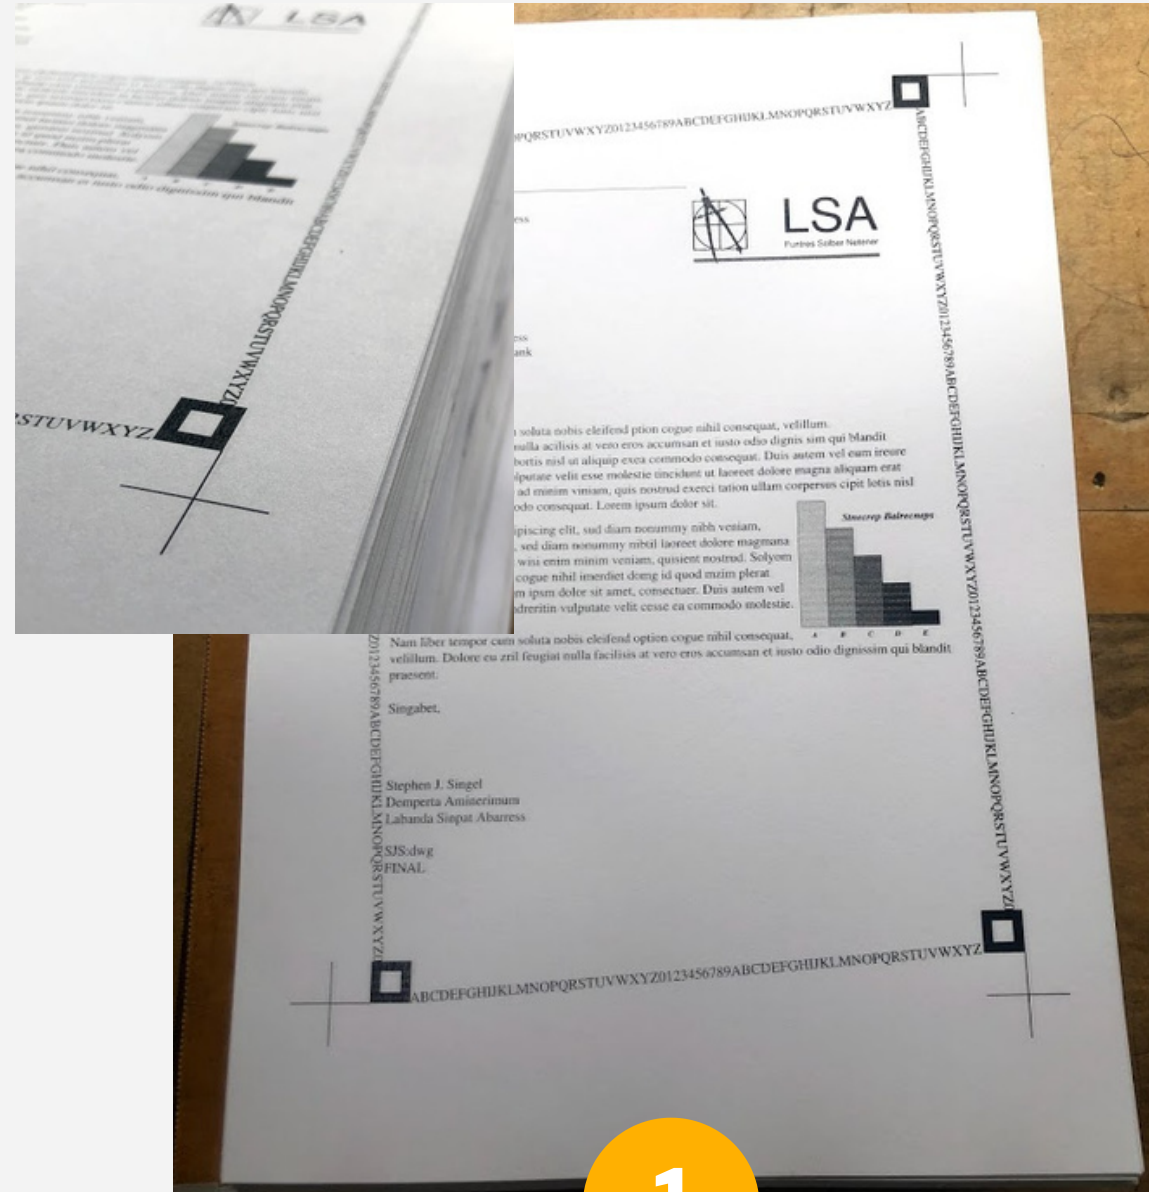
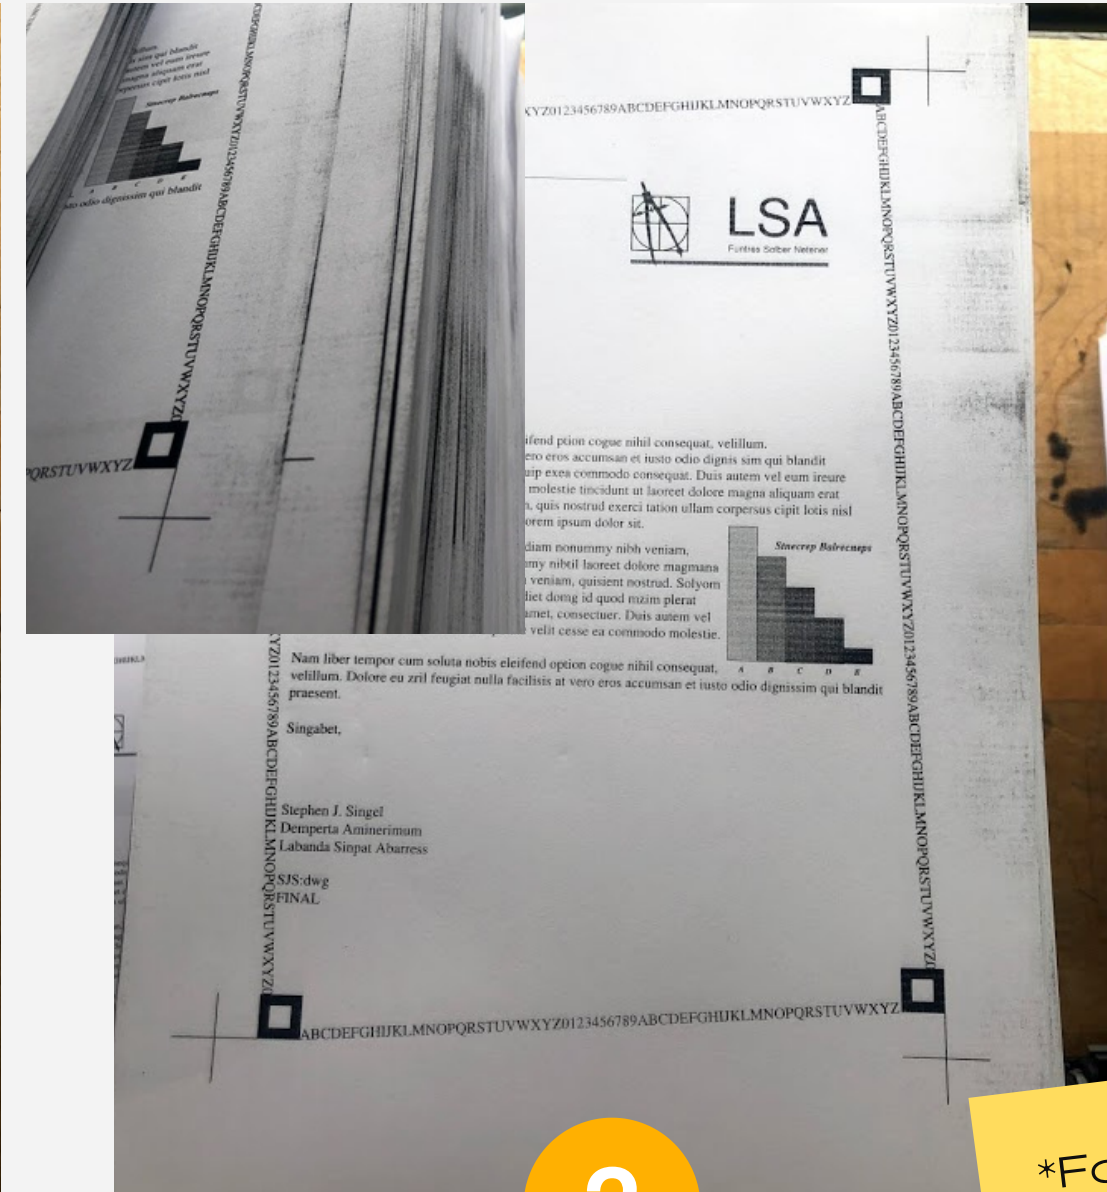
1ª variável

Este conjunto apresentou impressões razoáveis até 1K páginas impressas;

Após 1K até atingir 2,6K, as impressões apresentaram fundo e manchas nas laterais da folha com padrão de repetição.

Nesta situação, as falhas geradas foram causadas por desgaste do cartucho de toner compatível, que liberou toner em excesso, contaminando a corona da unidade de cilindro compatível. Cartuchos compatíveis possuem muitas variáveis que podem atrapalhar o funcionamento de uma impressão.

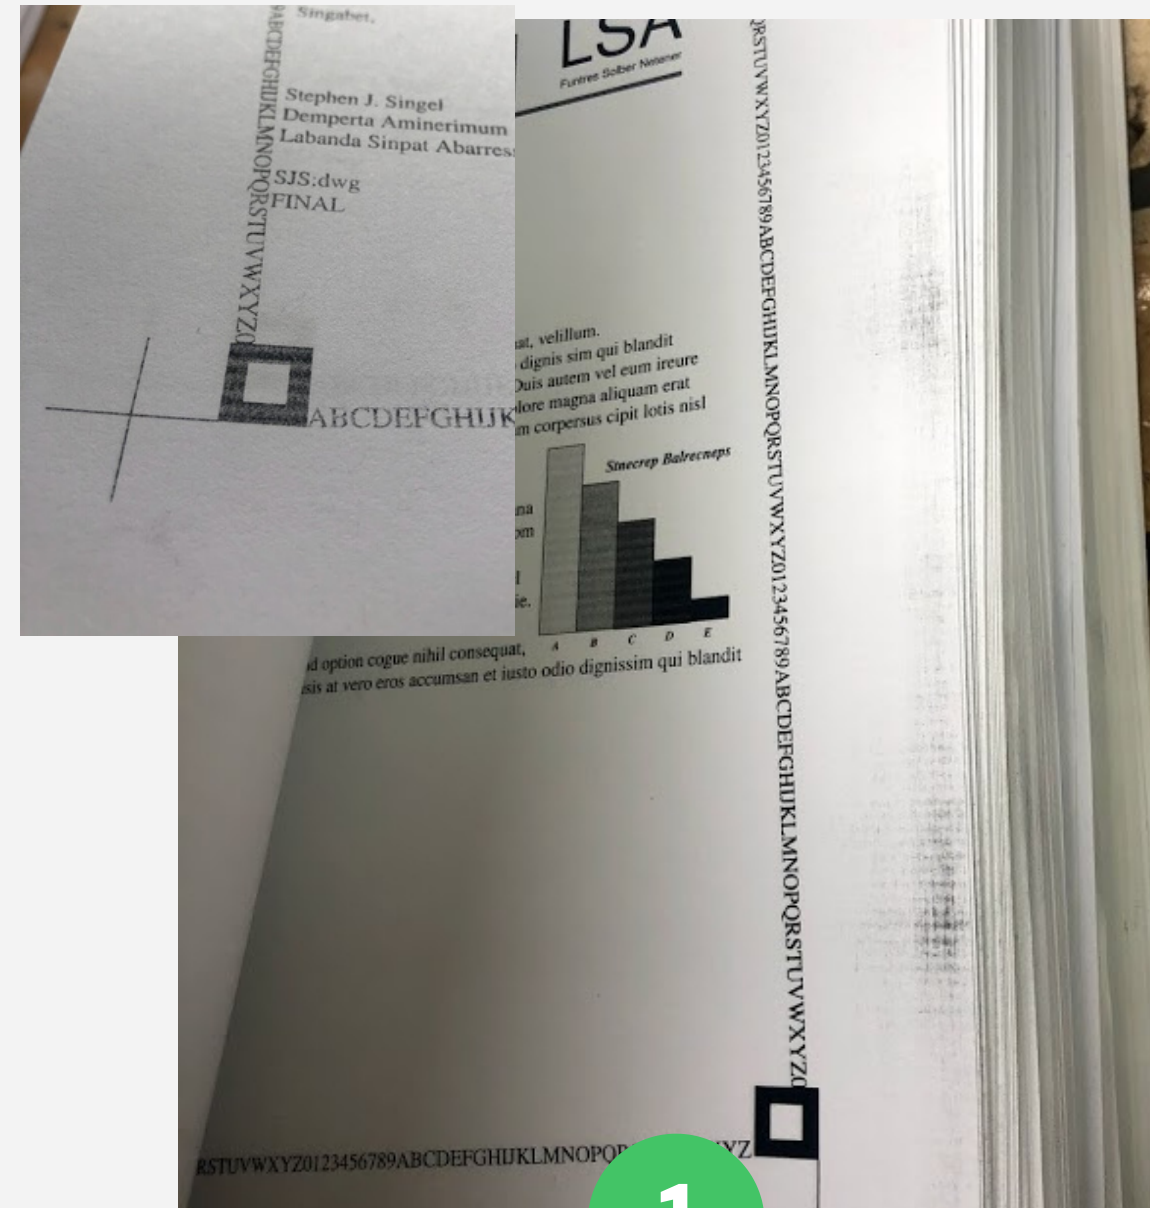
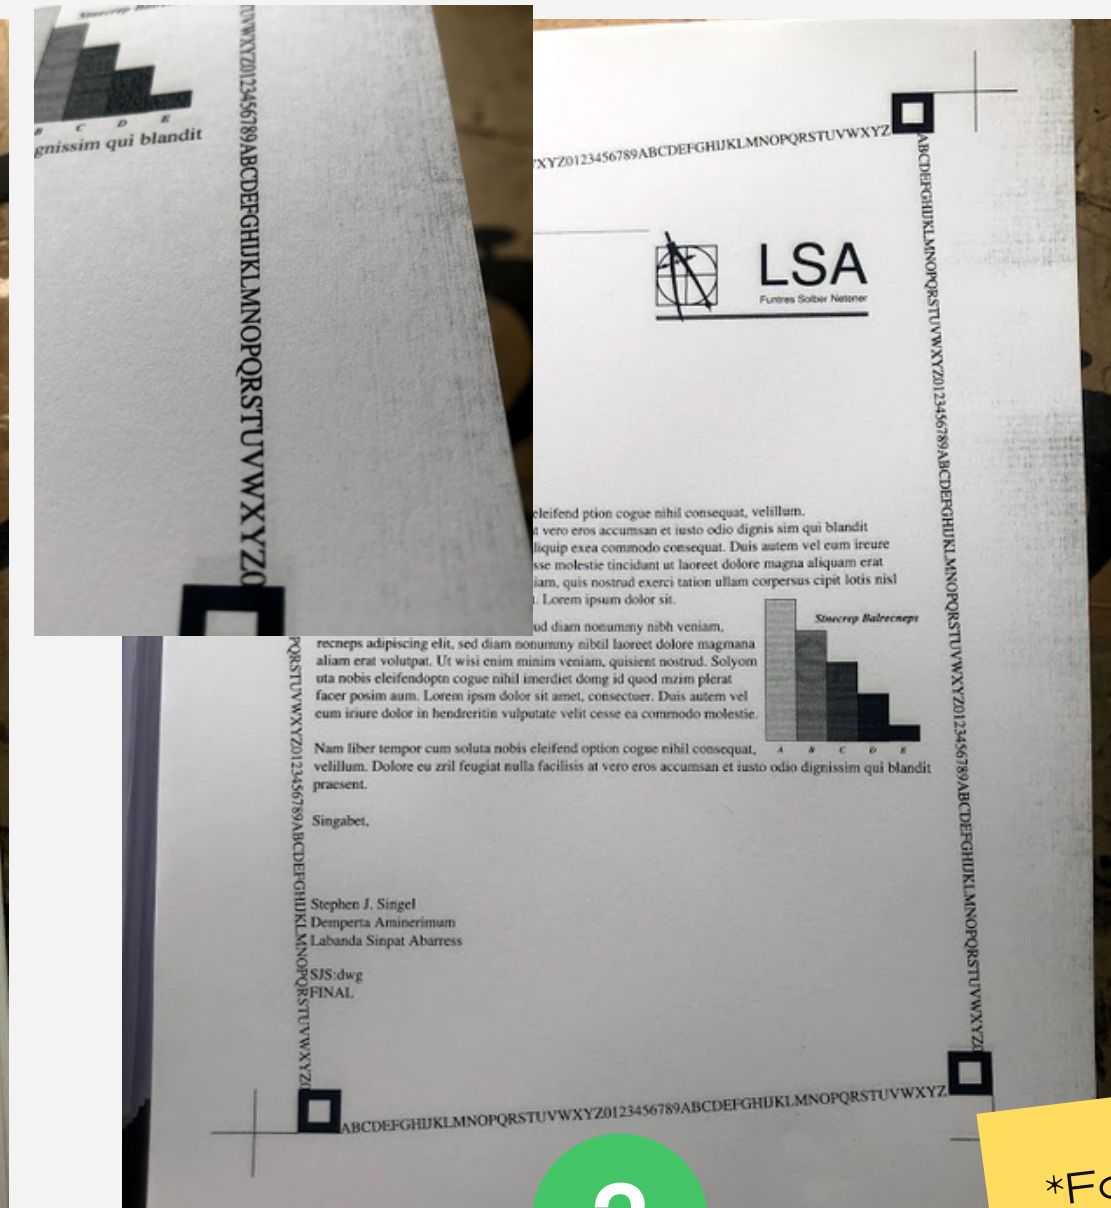
2ª variável

1 Foram impressos, por volta, de 1K páginas e o conjunto apresentou laterais manchadas com padrão de repetição;

2 Foram impressos mais 1,6K páginas com o contador iniciado em 65.980. Se observou uma melhora nas manchas, mas com intermitência e picos de defeitos em padrões de repetições como "Ghost" e background em todas impressões desta etapa. Foi encerrado com 67.570 páginas.

Nesta variável, notou-se que houve uma diminuição entre os tipos de defeitos, devido ao uso do casco original sem vazamento no seu 1º ciclo, mas o defeito permaneceu pois já havia uma contaminação existente na unidade de cilindro.

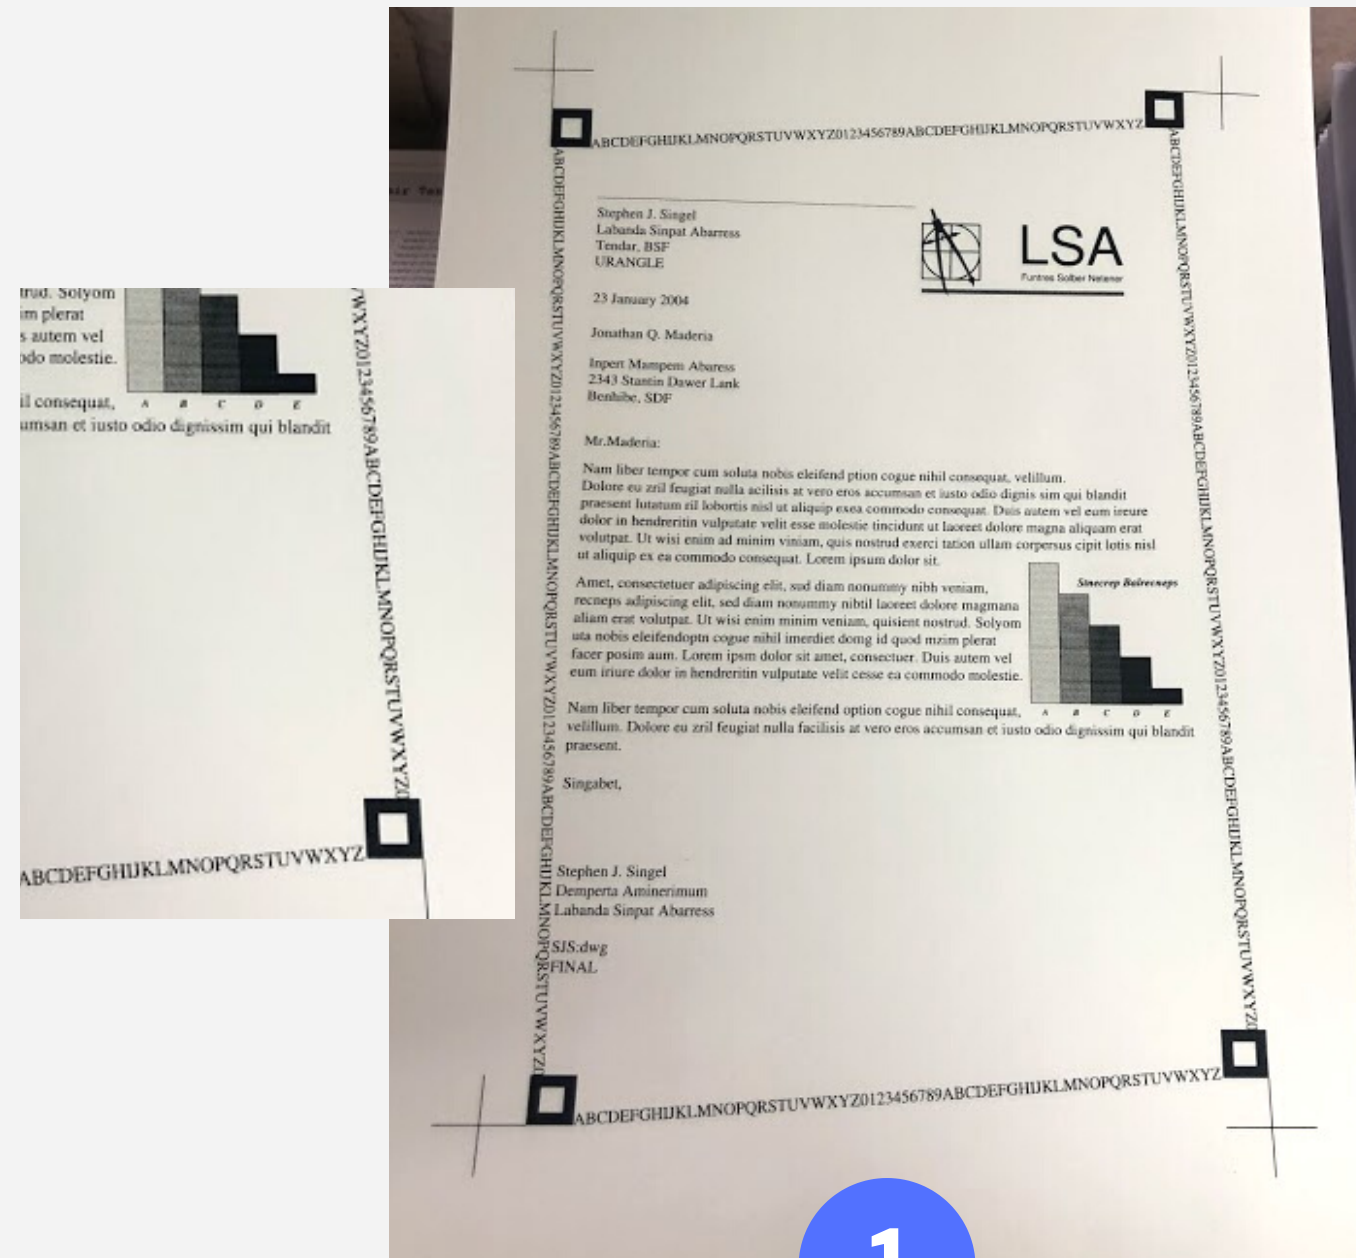
3ª variável

Foram impressos 2,6K páginas e nenhuma falha de impressão foi observada. Esta etapa foi finalizada com o contador de páginas em 70.059.

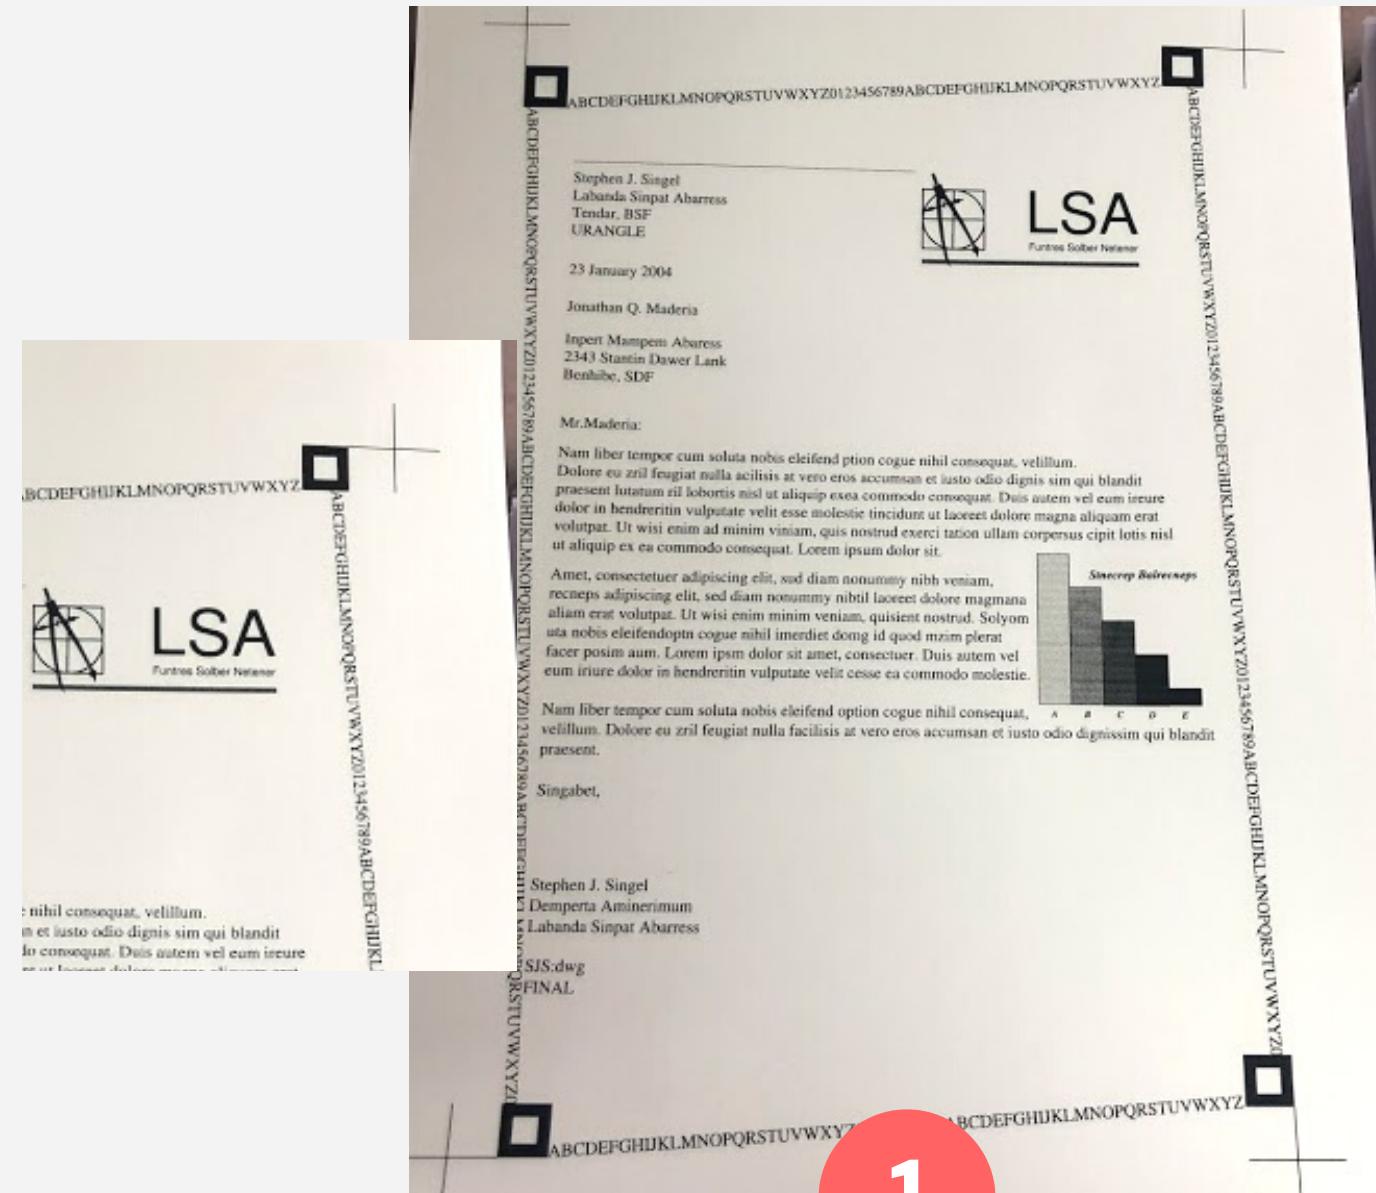
4ª variável

Foram impressos 2,6K páginas e nenhuma falha de impressão foi observada. Esta etapa foi finalizada com o contador de páginas em 72.715.

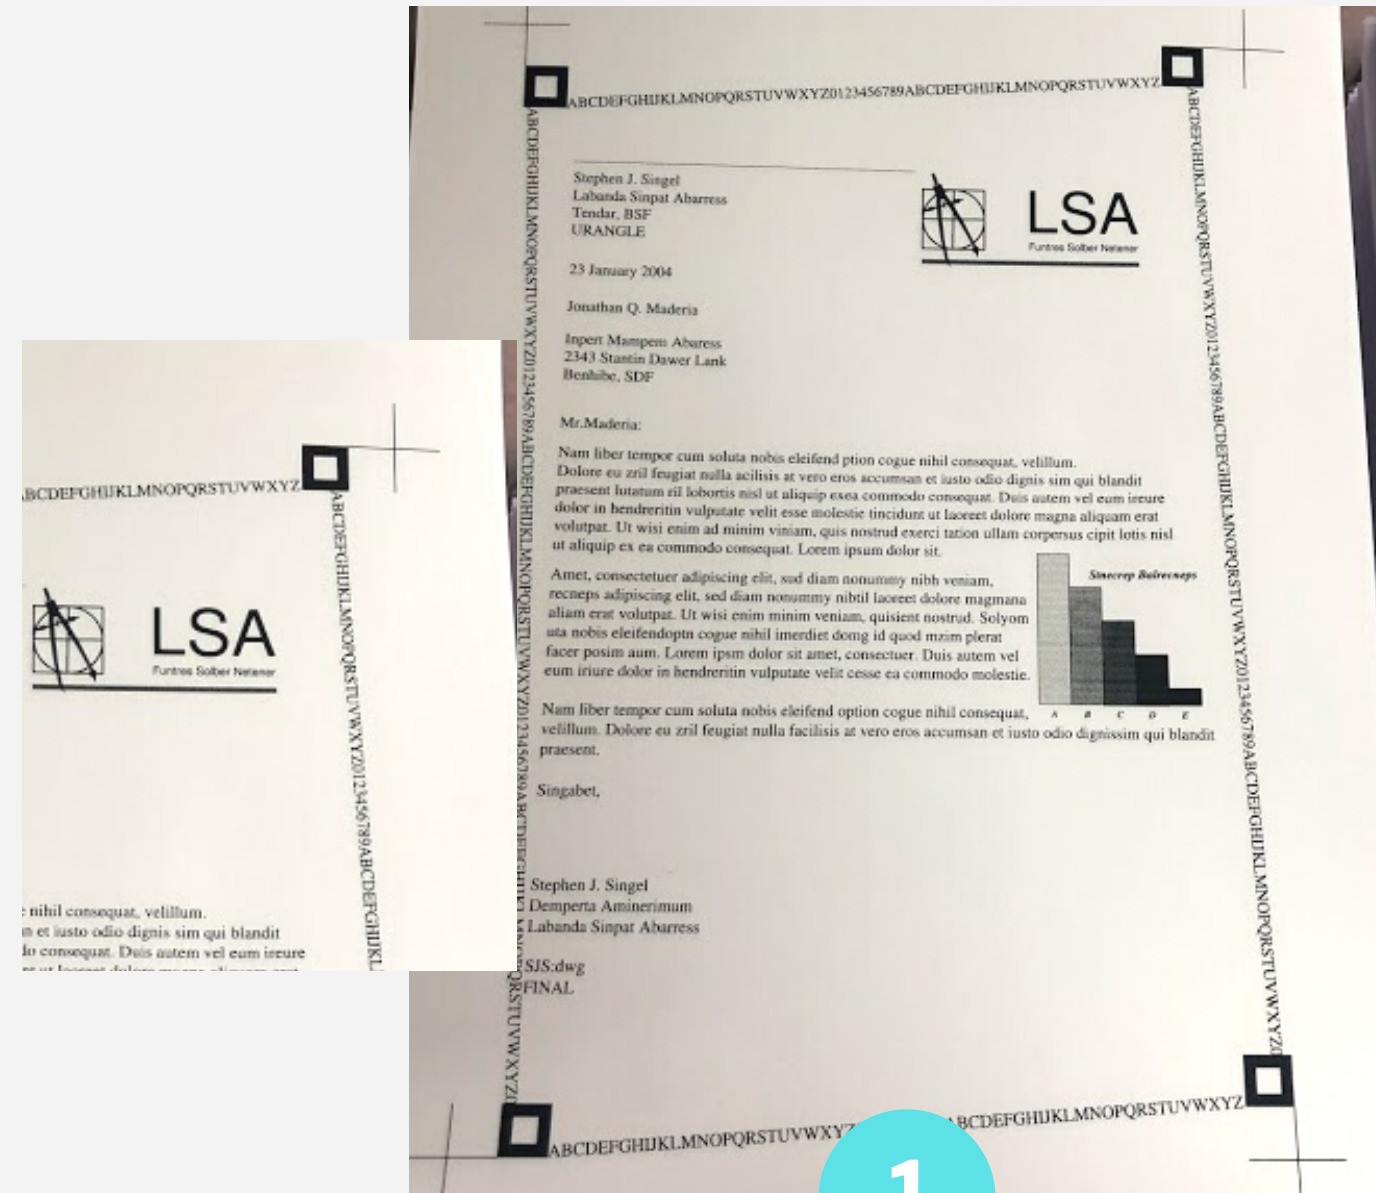
5ª variável

1 Com este conjunto foram
impressos 1,5K, onde não se
observou nenhum defeito nas
impressões nem acúmulo de
toner sobre o sistema corona
do cartucho de cilindro.
O teste prosseguiu até o fim
da vida útil do cilindro (12k) e
se esgotou com 74.302
páginas.

Nestas 3 últimas variáveis, não houveram manchas e fundo nas impressões até a conclusão do teste;

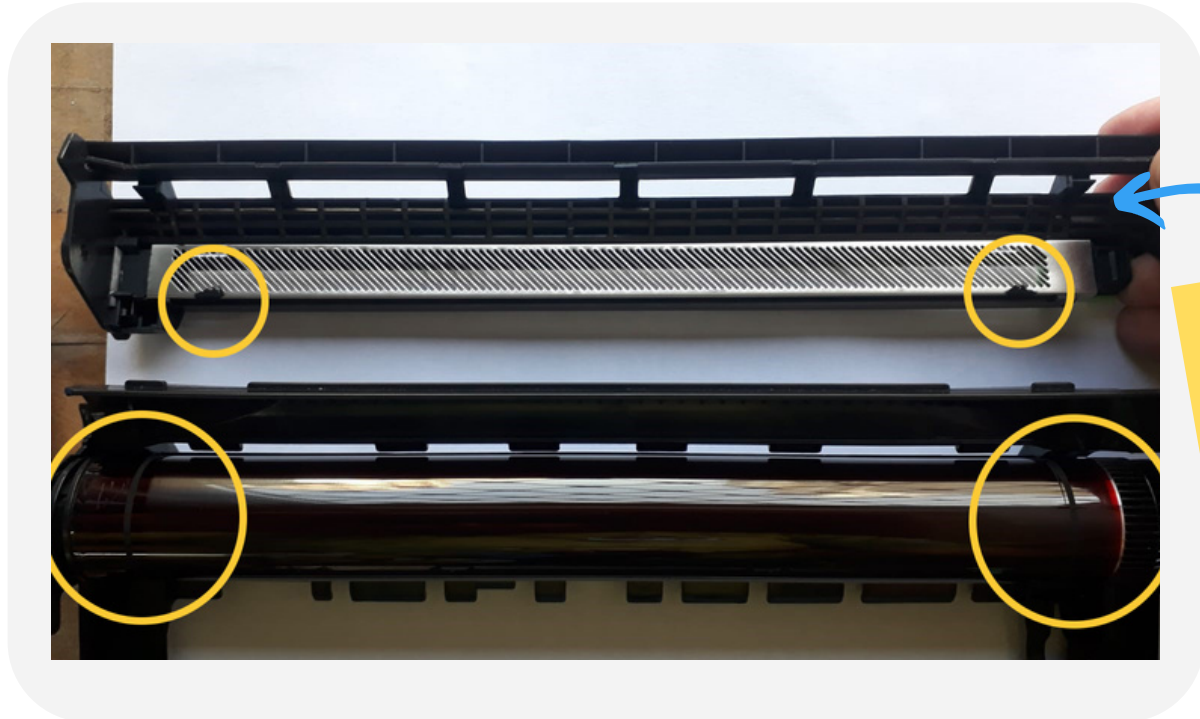
Durante o teste “full” realizado, verificamos que as falhas geradas com manchas, fundo nas impressões e defeitos com ciclos de repetição são provocadas pelo acúmulo de pó de toner sobre o sistema corona da DR2340 e no cilindro. Essa contaminação física com pó de toner foi provocada pelo desgaste do rolo developer e Doctor Blade do cartucho compatível utilizado.

Corona da unidade de cilindro Brother DR2340 casco compatível.

Podemos afirmar que a falha foi corrigida ao recondicionar um cartucho original utilizando o mesmo cilindro. Com o conjunto de peças OEM e toner específico não houve acúmulo de toner sobre sistema corona da DR2340/DR2370, nem sobre o cilindro utilizado, até o término da vida útil de 12K impressas. Recomendamos que seja utilizado um cartucho com casco original de até, no máximo, 3 ciclos de uso para recondicionamento e não mais que isso, pois assim se evita falhas futuras de impressão provocados pelo desgaste das peças.

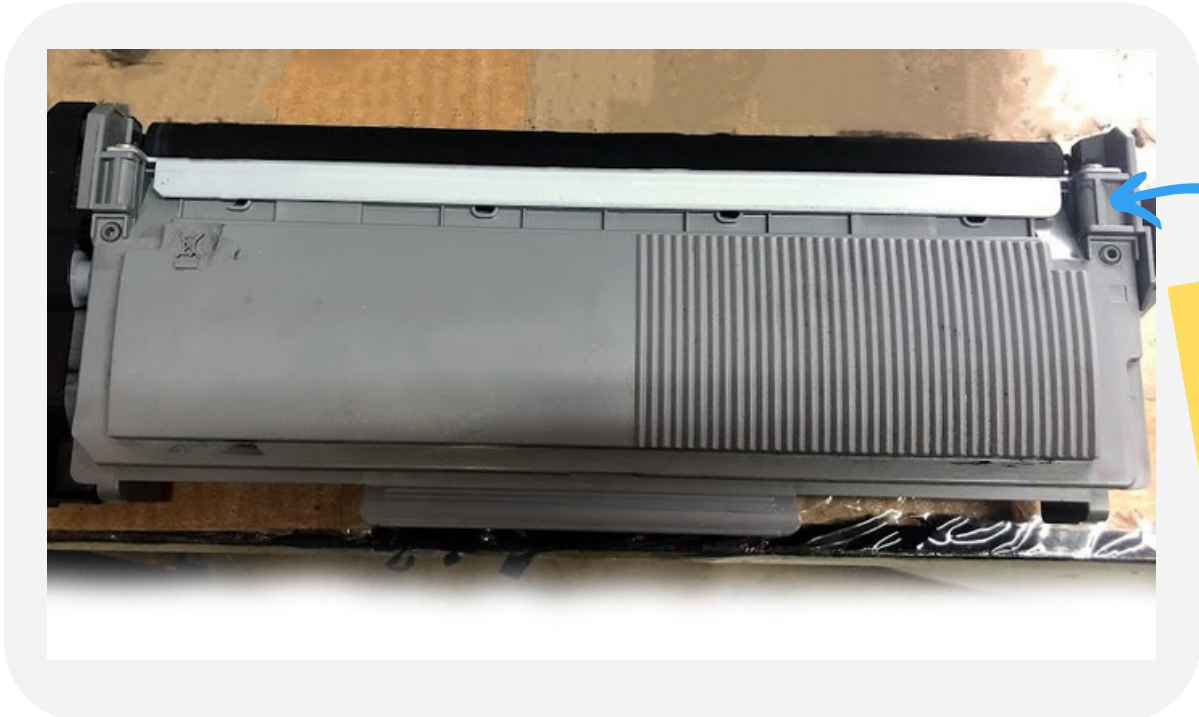
O desgaste causa vazamento/liberação de toner em excesso sobre a Doctor Blabe e principalmente nas laterais do cartucho. Notou-se que os cartuchos compatíveis “recondicionados”, neste caso, apresentaram essa falha com uma maior intensidade, devido à inferioridade das peças, quando comparamos aos originais. É possível amenizar esta falha recondicionando um novo cartucho de toner “sem vazamento” e sem desgaste das peças, posteriormente fazendo limpeza completa do sistema corona da unidade DR2340/DR2370.

Cartucho de toner Brother TN2370 casco compatível.

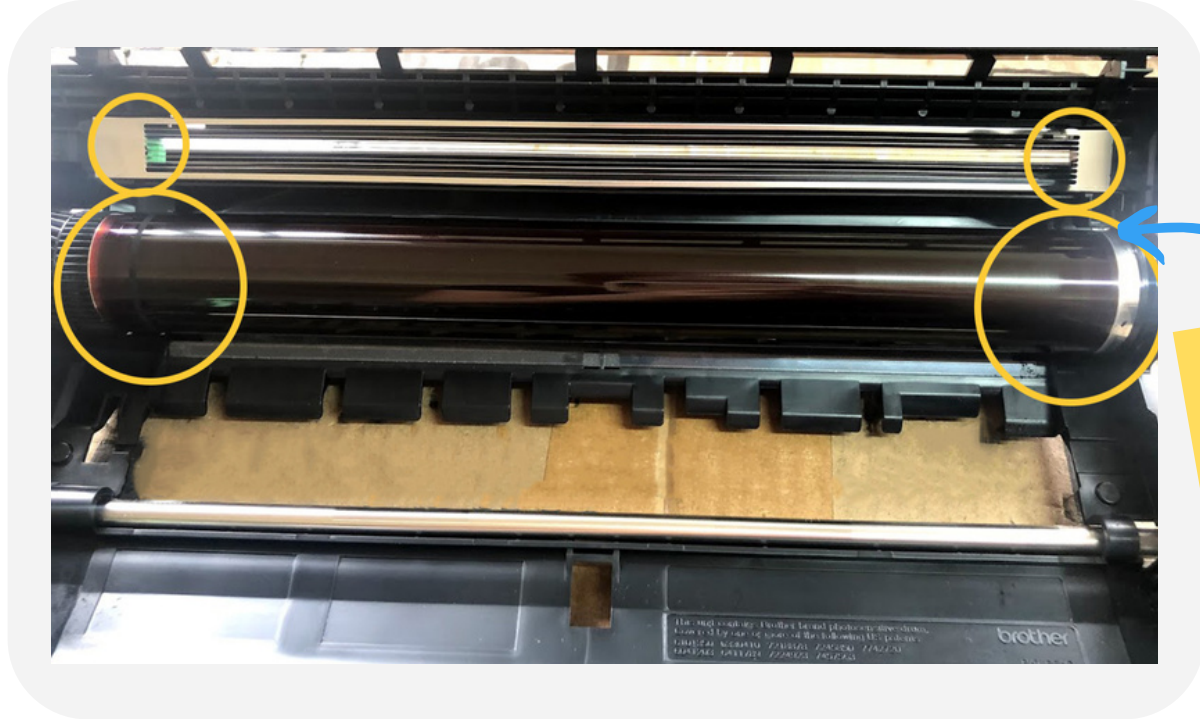
Corona da unidade de cilindro Brother DR2340 casco original.

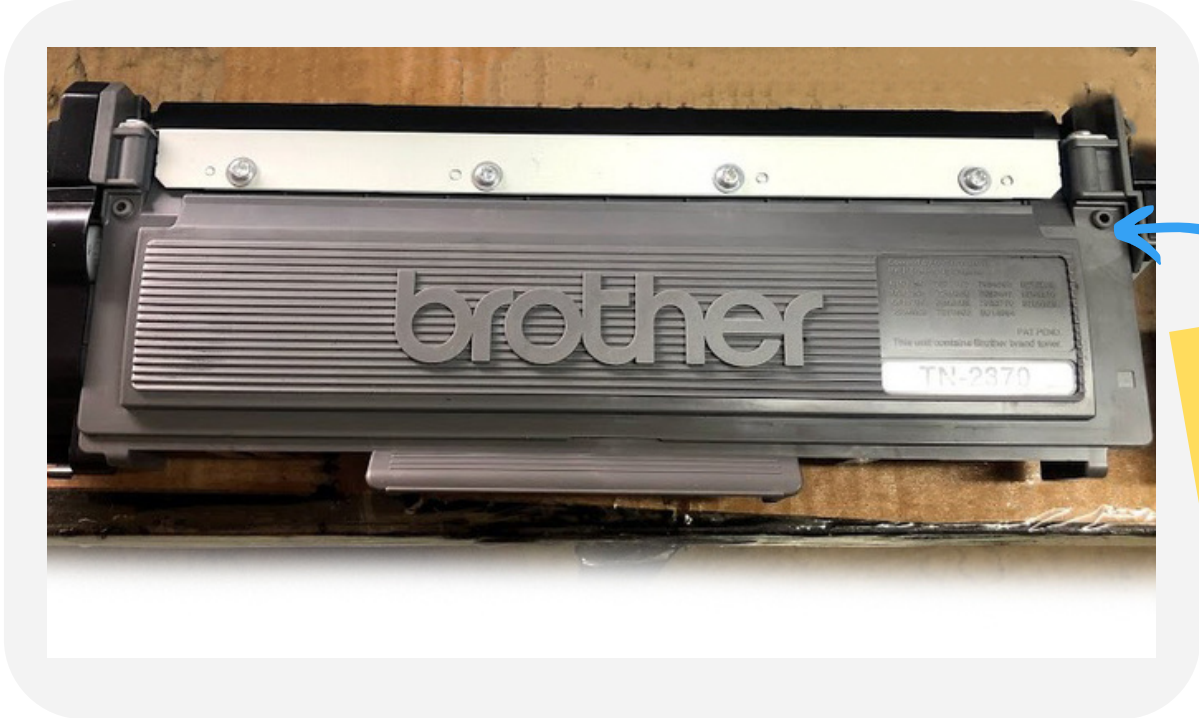
Corona da unidade de cilindro Brother TN2370 casco original.
