Teste cilindro Brother TN2370

Comparativos
de um teste
completo

Este teste verifica a durabilidade e o funcionamento do modelo de cilindro Brother TN2370 utilizado na unidade de cilindro DR2340.

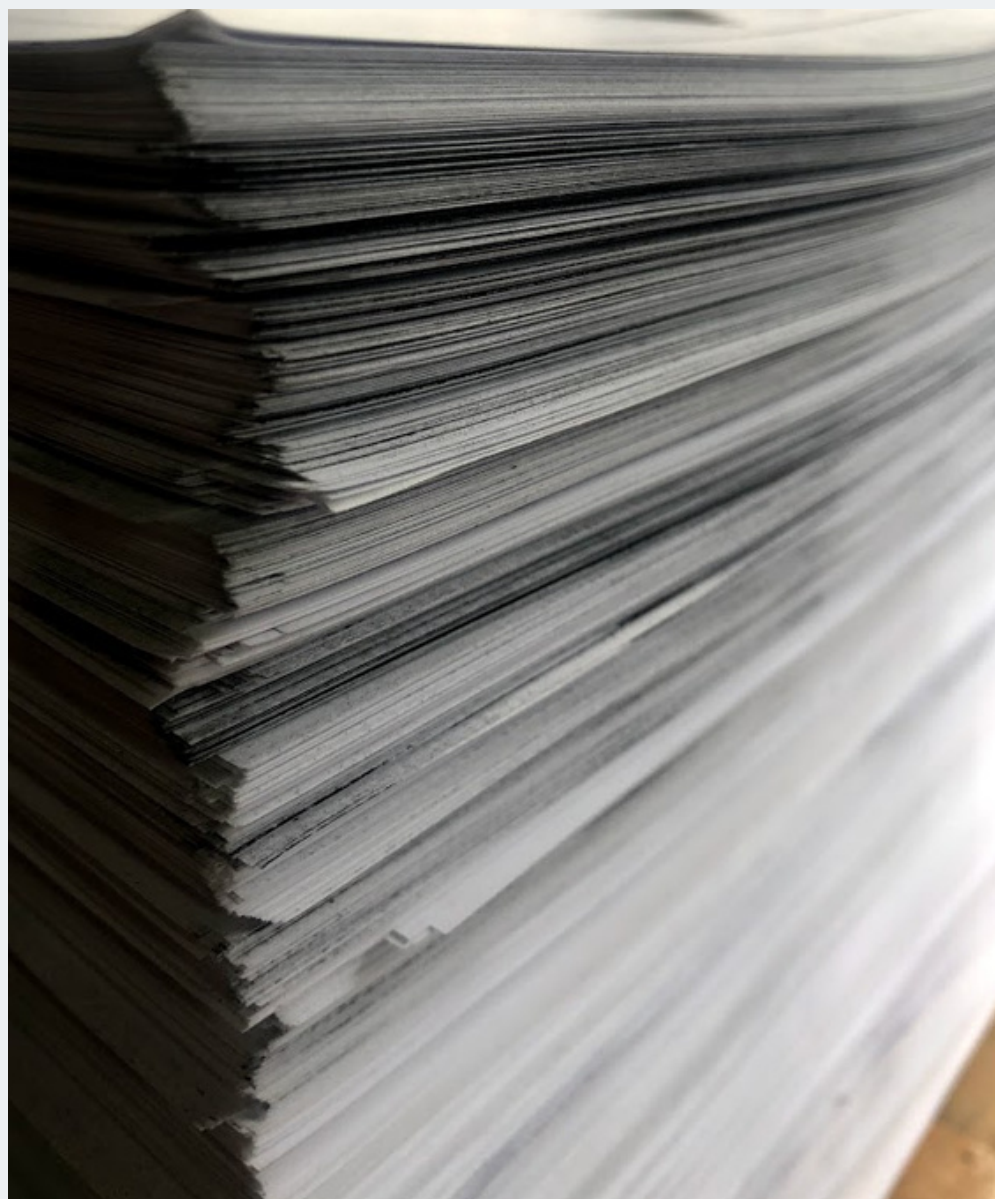
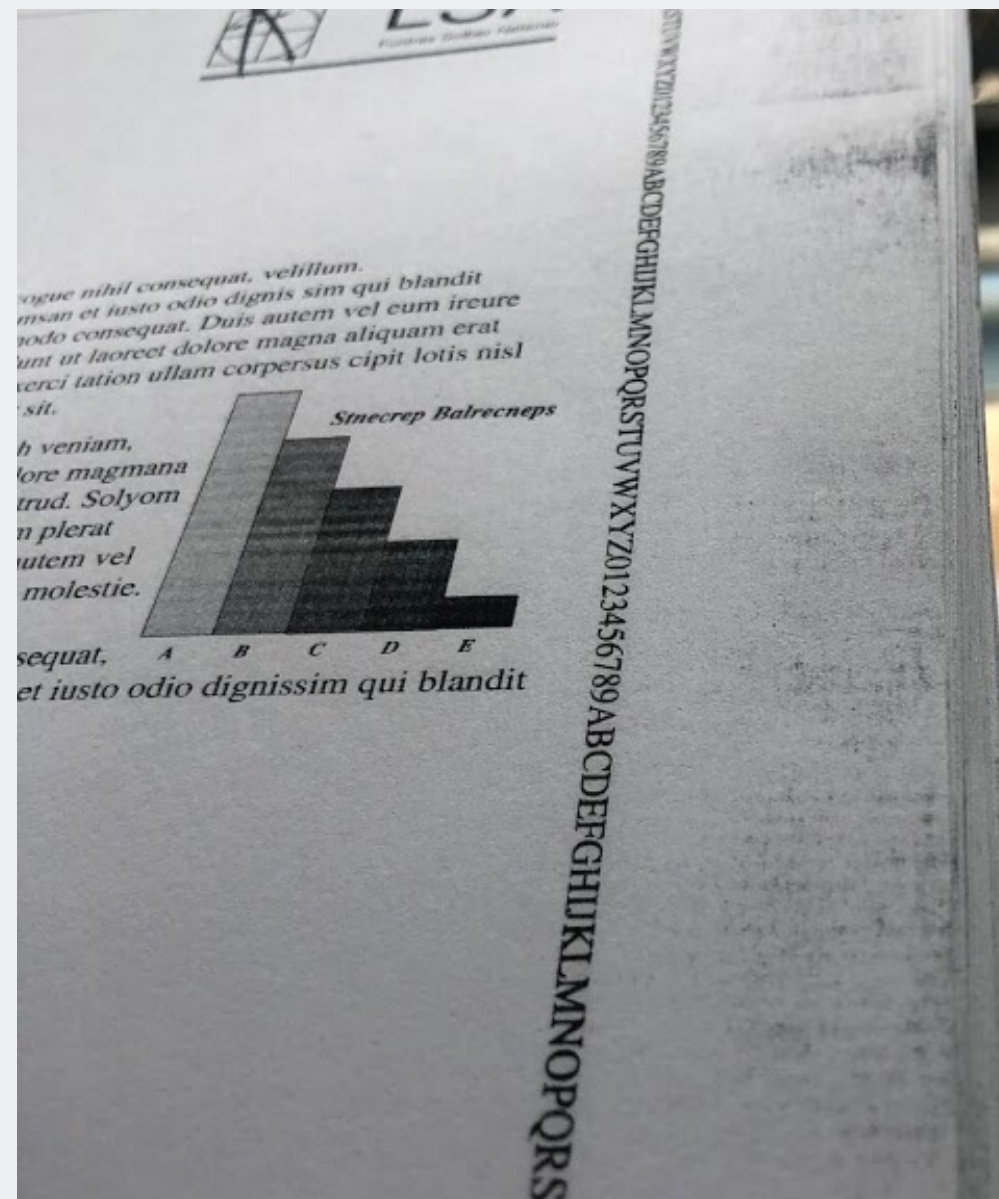
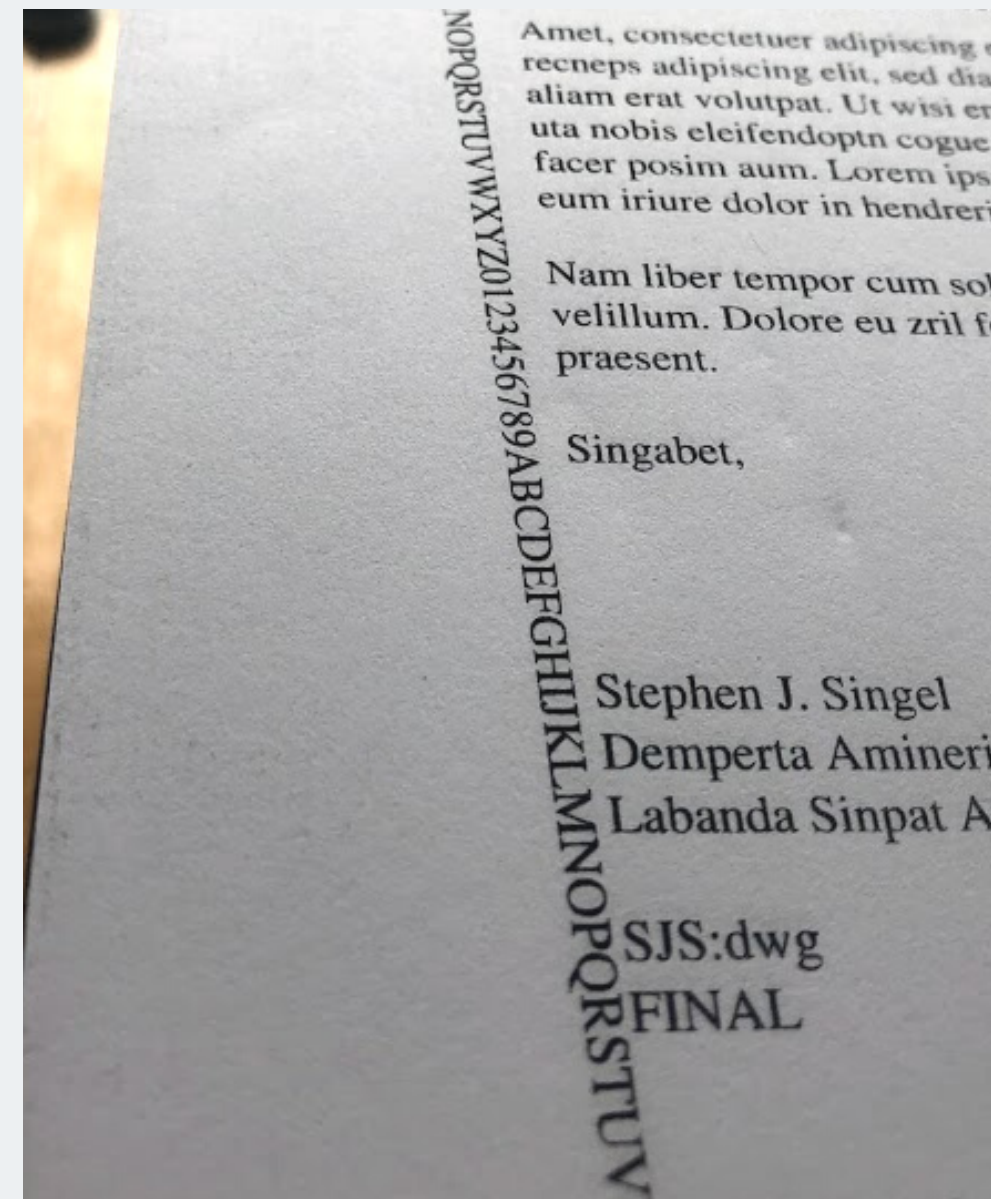
1ª variável

Após 1K até atingir 2,6K, as impressões apresentaram fundo e manchas nas laterais da folha com padrão de repetição.

Unidade de cilindro casco compatível recondicionado* + Casco refil de toner compatível (1º ciclo) + Pó de toner específico.

Nesta situação, as falhas geradas foram causadas por desgaste do cartucho de toner compatível, que liberou toner em excesso, contaminando a corona da unidade de cilindro compatível. Cartuchos compatíveis possuem muitas variáveis que podem atrapalhar o funcionamento de uma impressão.

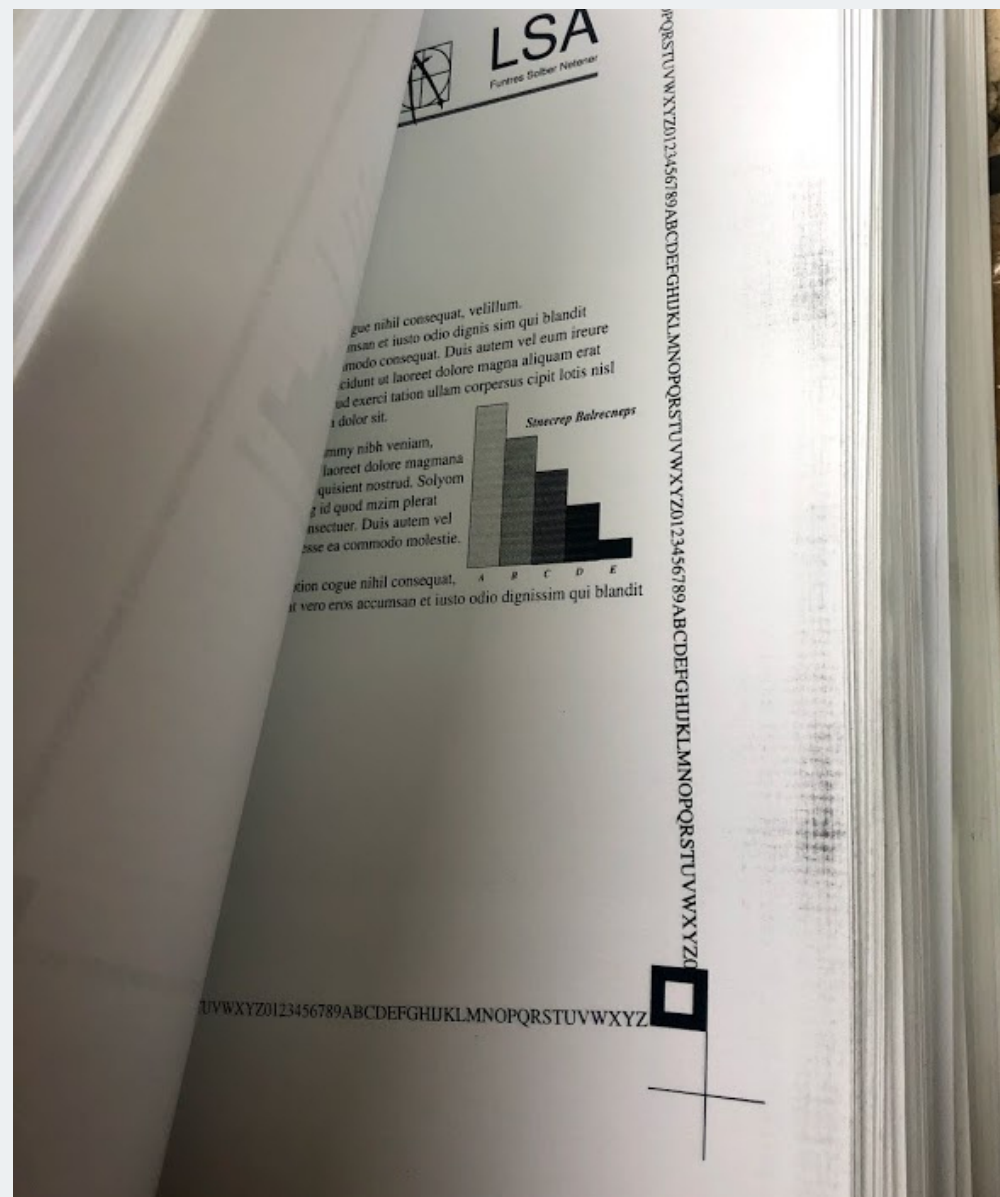
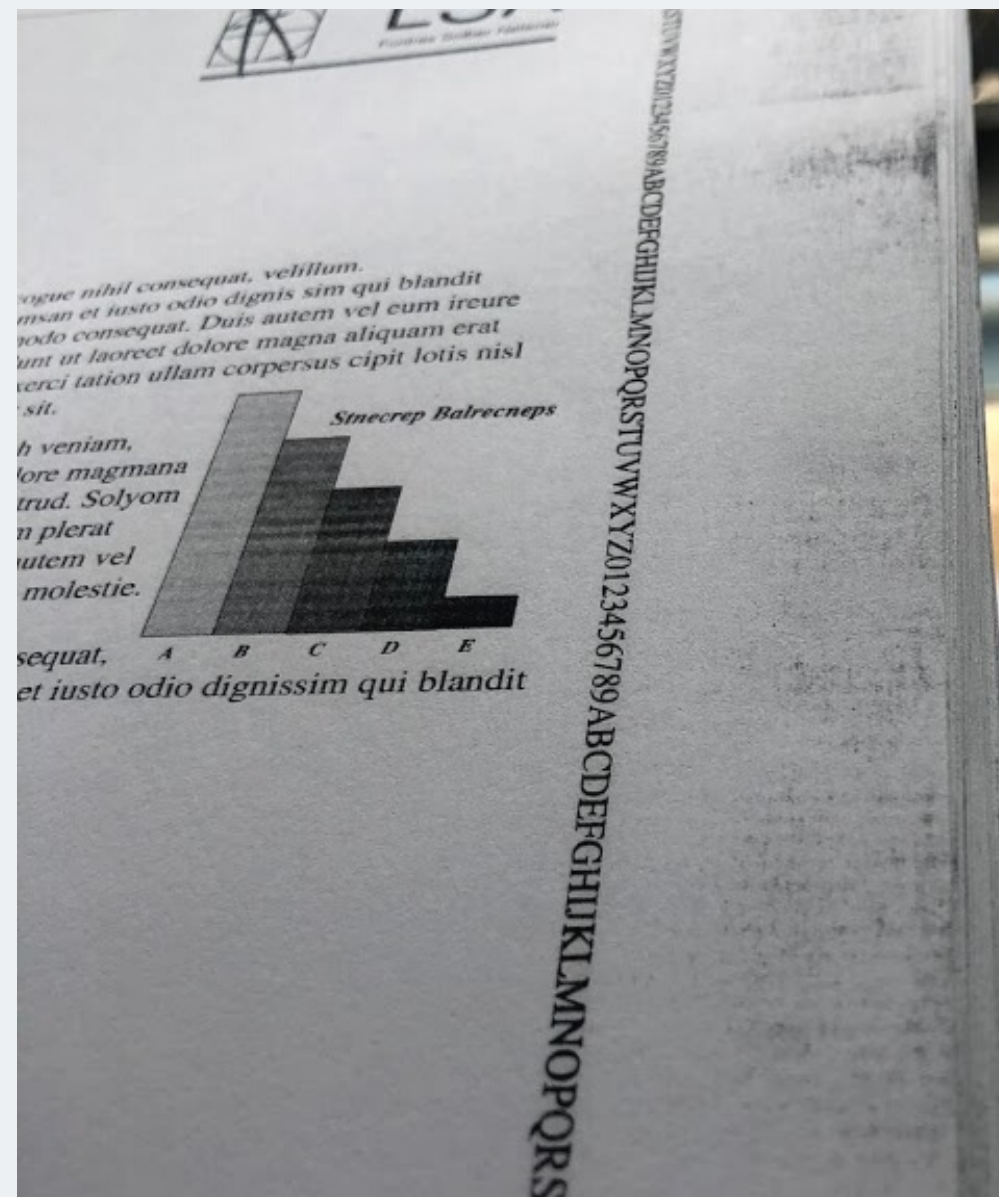
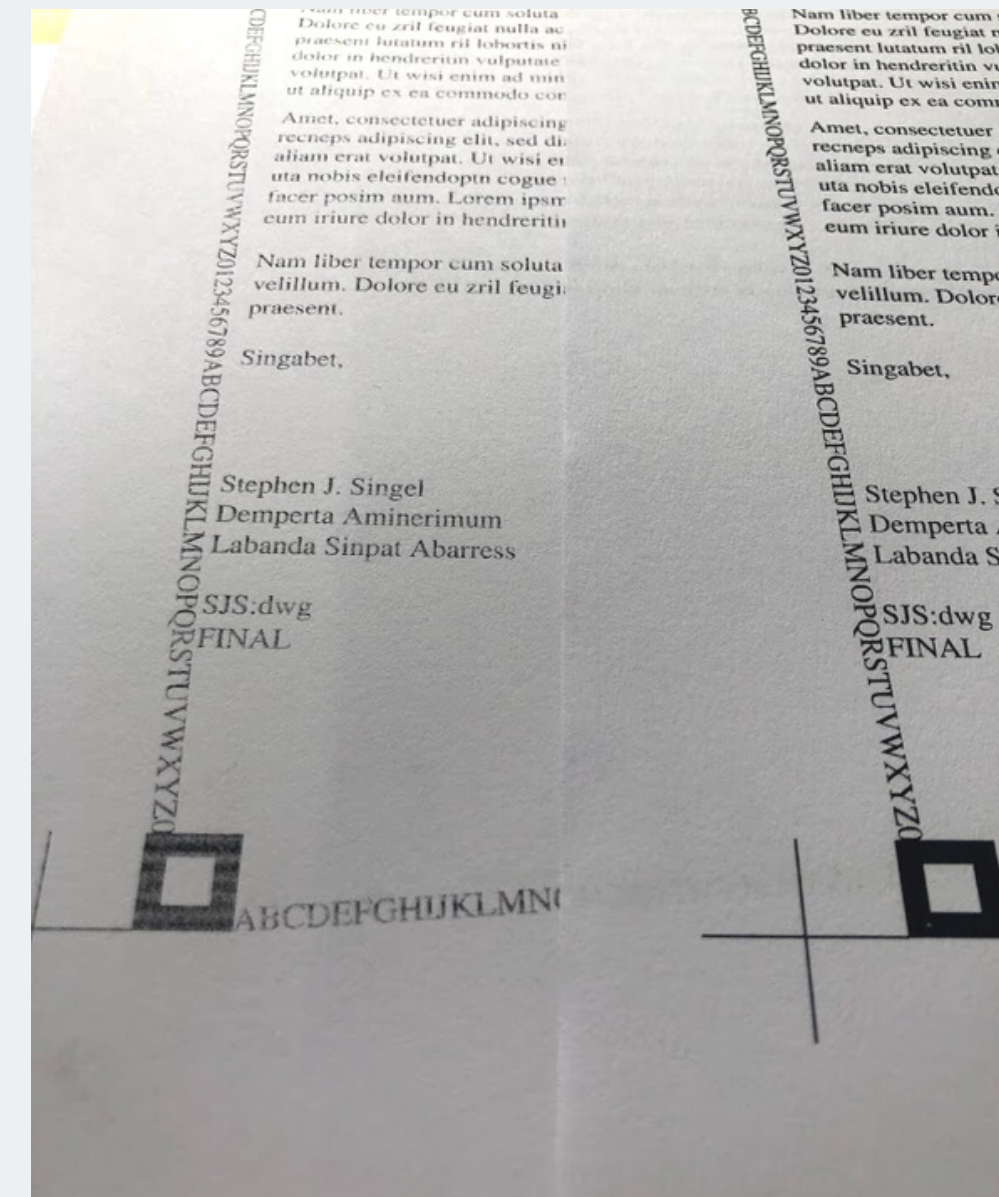
2ª variável

1 Foram impressos, por volta, de 1K páginas e o conjunto apresentou laterais manchadas com padrão de repetição;

2 Foram impressos mais 1,6K páginas com o contador iniciado em 65.980. Se observou uma melhora nas manchas, mas com intermitência e picos de defeitos em padrões de repetições como "Ghost" e background em todas impressões desta etapa. Foi encerrado com 67.570 páginas.

Unidade de cilindro casco compatível recondicionado* + Casco refil de toner compatível (2º ciclo) e original (1º ciclo) + Pó de toner específico.

Nesta variável, notou-se que houve uma diminuição entre os tipos de defeitos, devido ao uso do casco original sem vazamento no seu 1º ciclo, mas o defeito permaneceu pois já havia uma contaminação existente na unidade de cilindro.

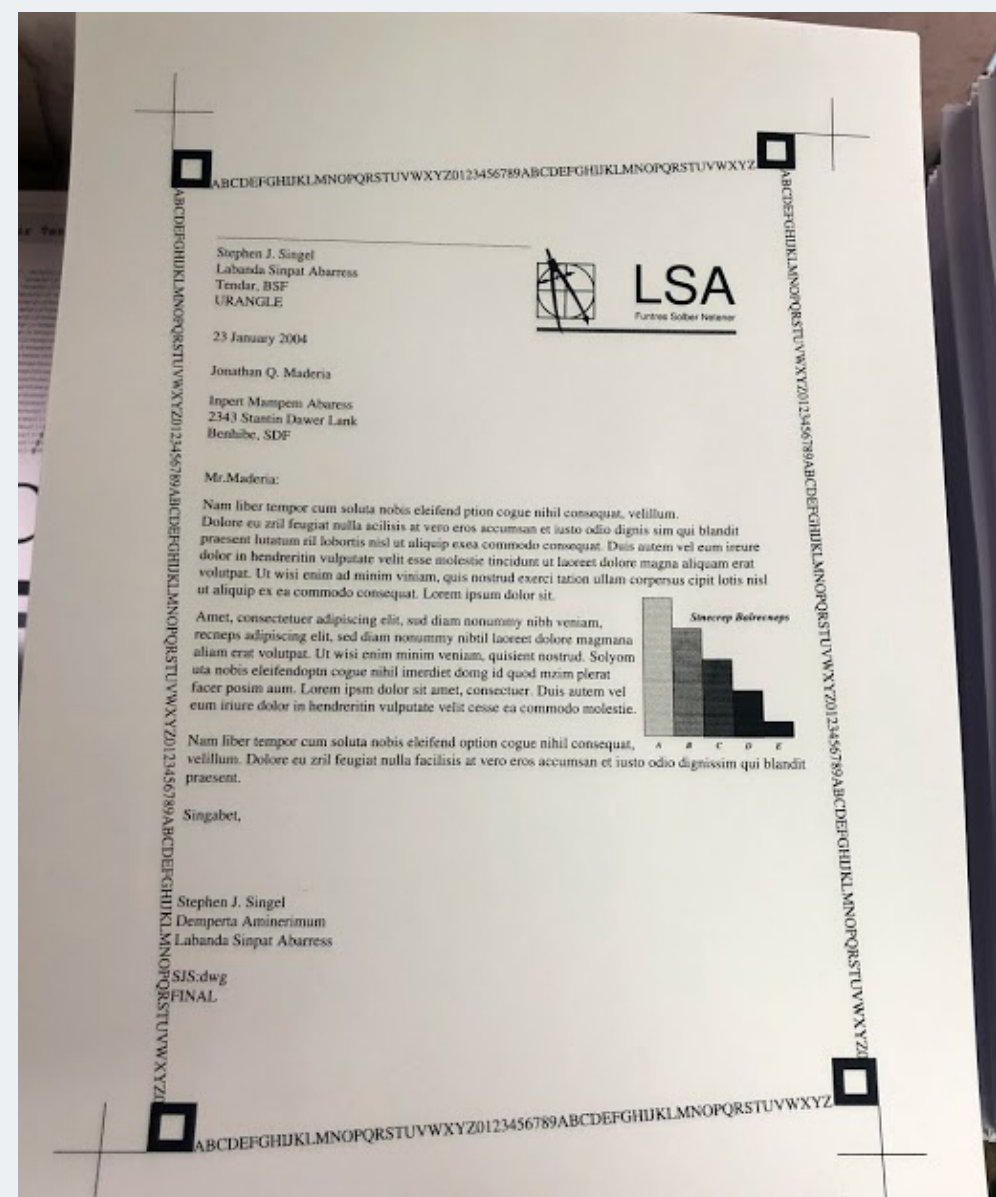
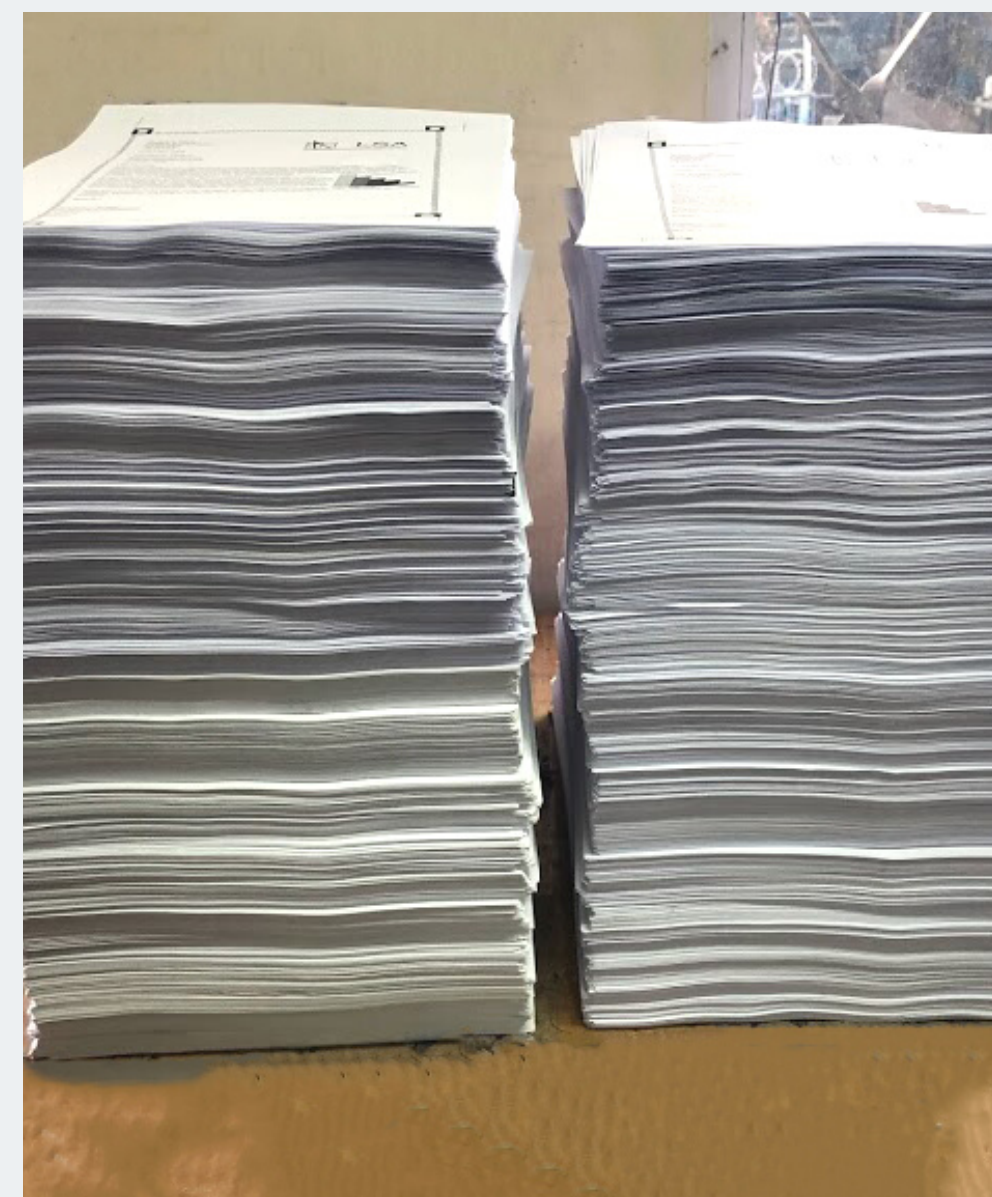
Unidade de cilindro casco original
recondicionado* + Casco refil de toner
original (2º ciclo) + Pó de toner específico

Unidade de cilindro casco original
recondicionado* + Casco refil de toner
original (3º ciclo) + Pó de toner específico

Unidade de cilindro casco original
recondicionado* + Casco refil de toner
original (1º ciclo) + Pó de toner específico

Nestas 3 últimas variáveis, não houveram manchas e fundo nas impressões até a conclusão do teste;

OBS: Entretanto, podemos afirmar que, cartuchos de toner que já possuem 3 ciclos de uso podem causar contaminação do sistema corona da unidade de cilindro, atrapalhando assim a funcionalidade elétrica dos cartuchos de cilindro, posteriormente provocando as falhas nas impressões.
